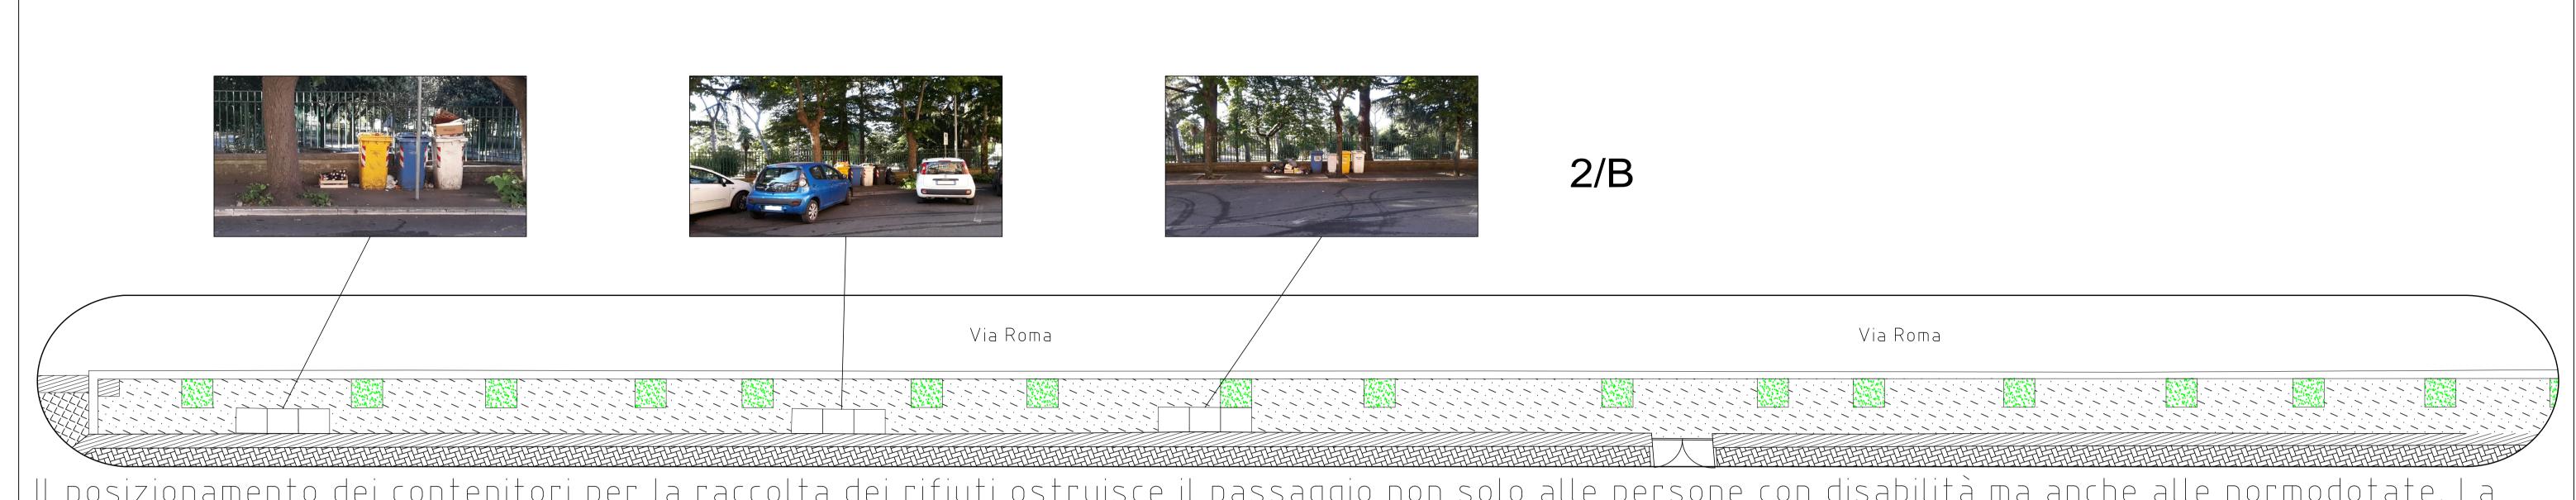
Il posizionamento dei contenitori per la raccolta dei rifiuti ostruisce il passaggio non solo alle persone con disabilità ma anche alle normodotate. La soluzione potrebbe essere di spostare i contenitori in linea con le alberature. La pavimentazione in asfalto del marciapiede risulta deteriorata in alcuni punti
